Suivi de la qualité des eaux superficielles

Réseau Complémentaire Départemental Résultats - années 2018

Opération sous maîtrise d'ouvrage du SYDED du Lot

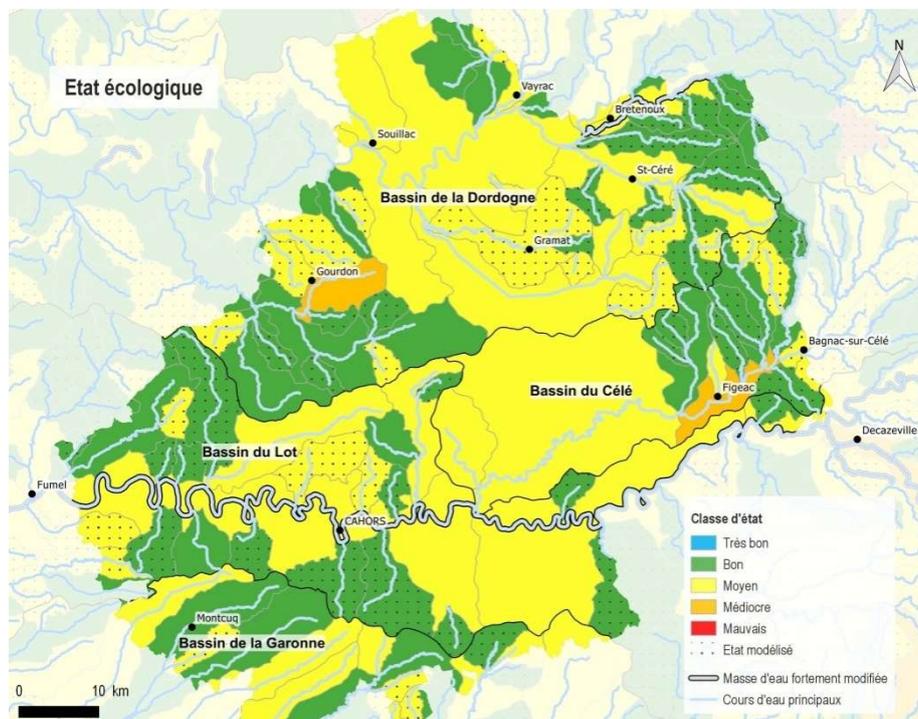
Comme l'illustre la carte, l'état des lieux de 2013 classe 55% des masses d'eau en bon état écologique, 43% en état écologique moyen et 2% en état écologique médiocre.

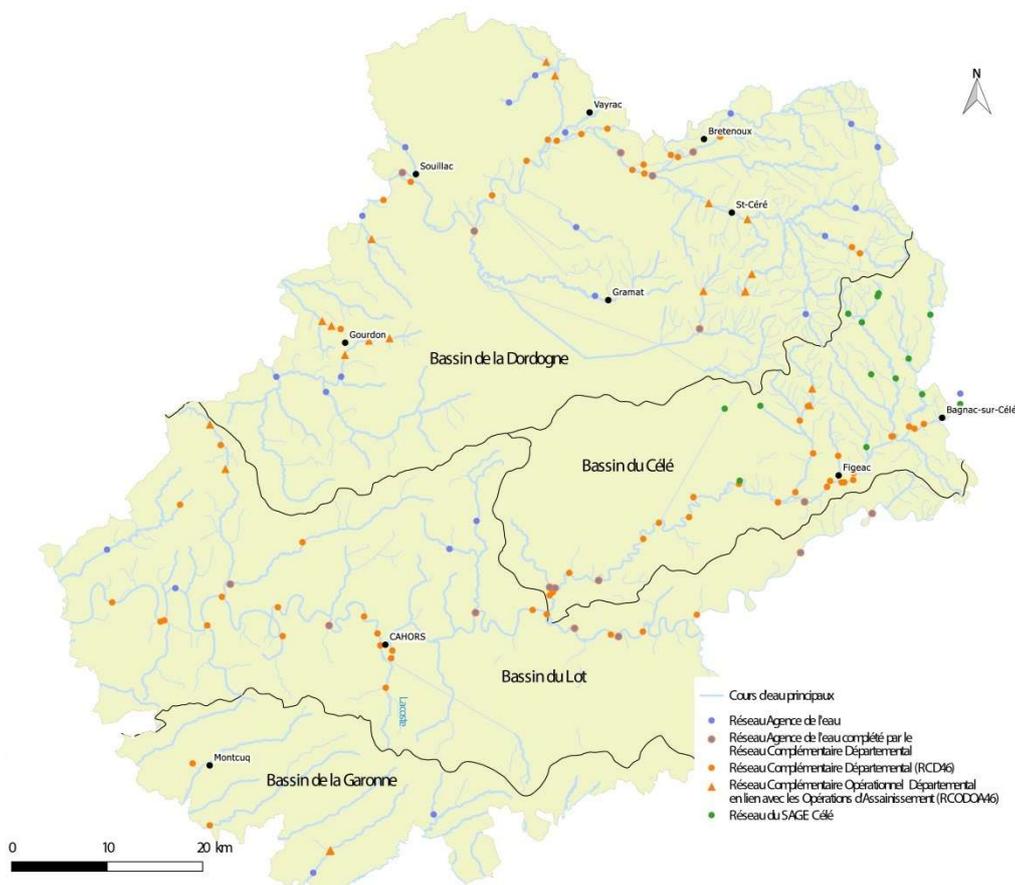
La carte ci-dessous localise les sites de suivi de la qualité des eaux superficielles des principaux réseaux de mesure et les paragraphes suivants détaillent la composition et l'objectif de ces différents réseaux.

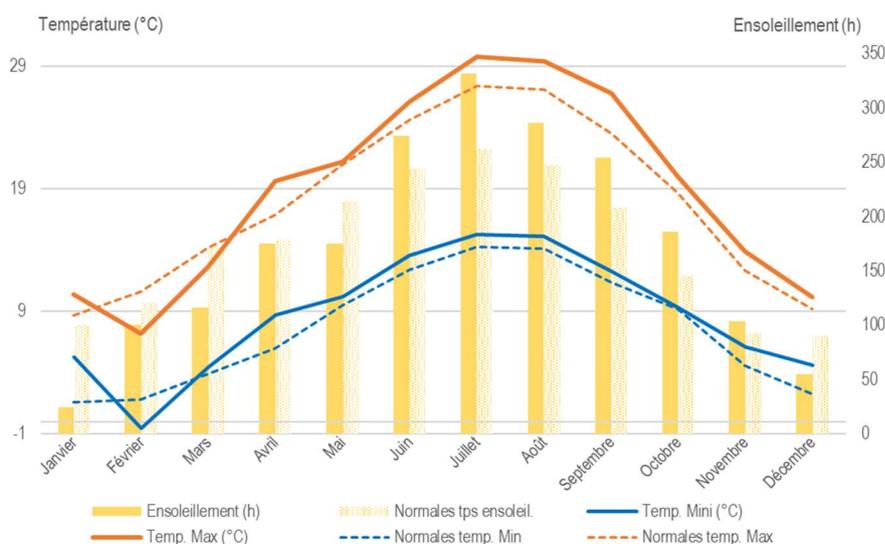
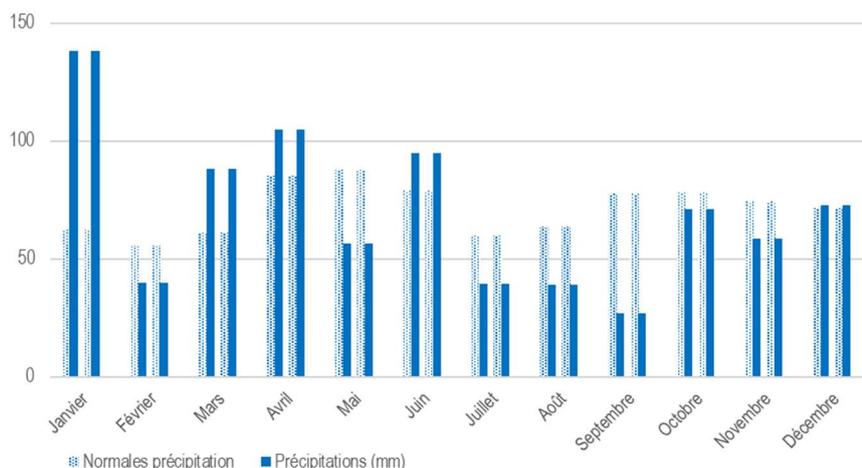
On remarquera un ensoleillement plutôt déficitaire en début d'année, proche des normales au printemps et excédentaires en été, et à l'automne et enfin légèrement déficitaire au début de l'hiver.

Concernant la pluviométrie, le cumul annuel est proche de la normale (830,3 mm pour une normale enregistrée à 856,7mm). Néanmoins, on peut observer une disparité importante tout au long de l'année.

Ainsi, le mois de janvier s'inscrit comme largement excédentaire alors que les mois de juillet, août et septembre sont très largement déficitaires.

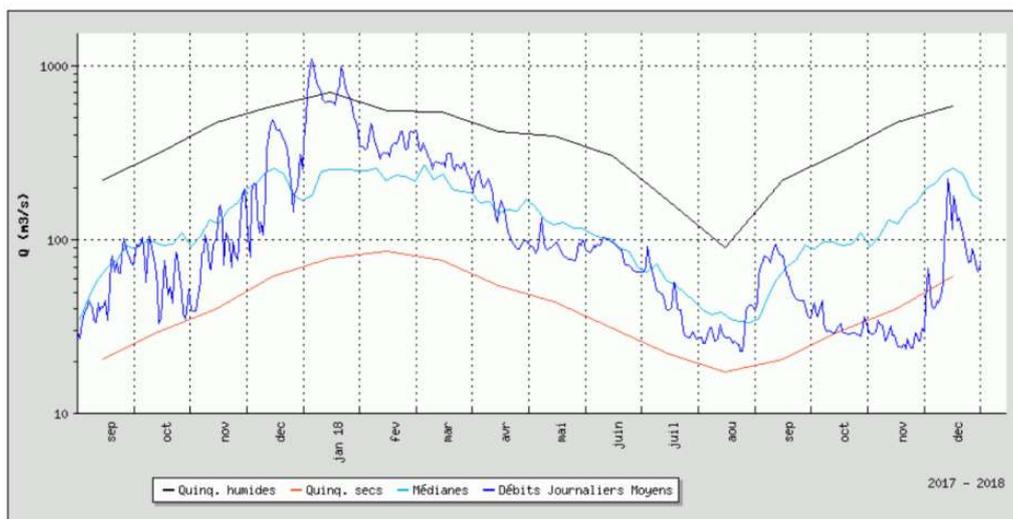
Débit journalier à la station de Carennac – rive droite

Le régime hydrologique de la Dordogne en 2018 est marqué par :

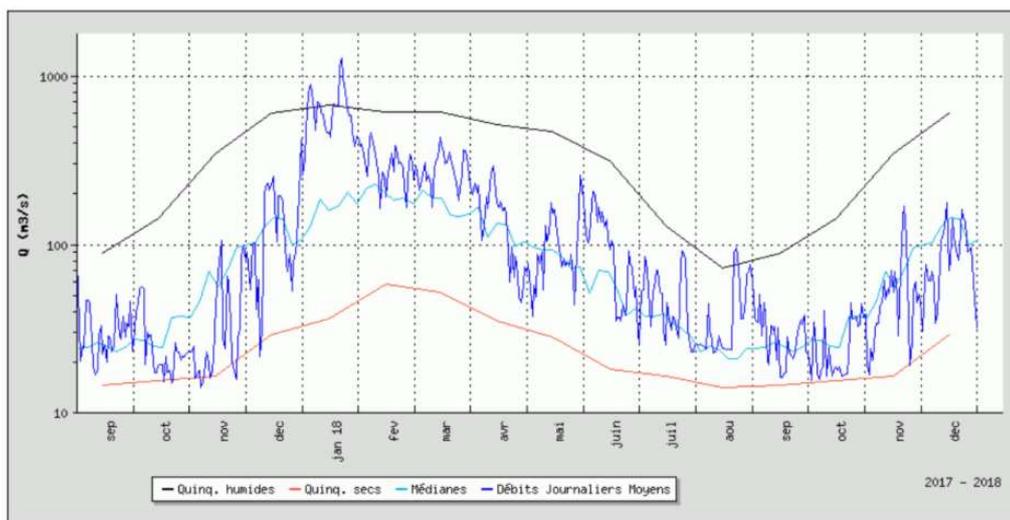
Débit journalier à la station de Cahors –Lacombe

Le régime hydrologique du Lot en 2018 est marqué par :

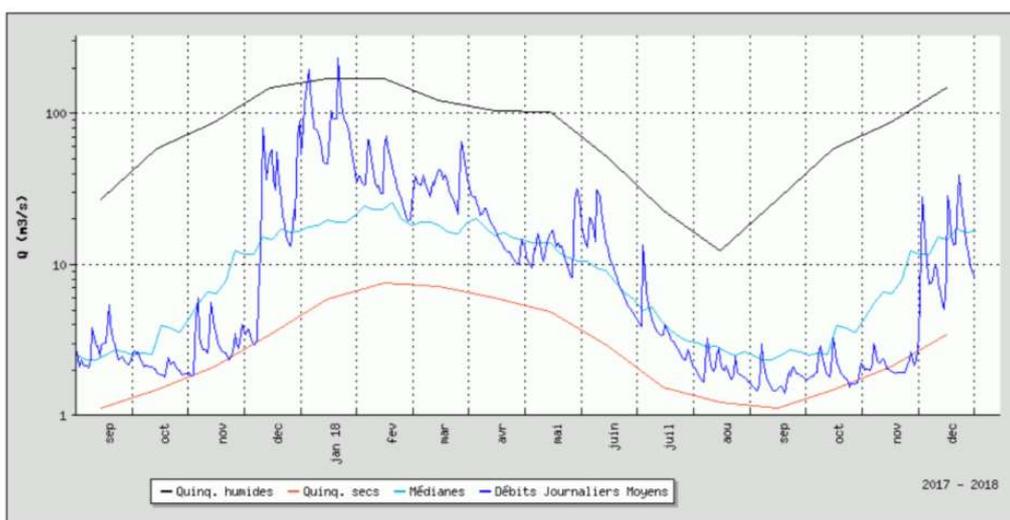
Débit journalier à Orniac

Le Célé se caractérise par un régime hydraulique très dépendant des épisodes pluvio-orageux, ce qui se traduit par des à-coups hydrauliques importants tout au long de l'année.

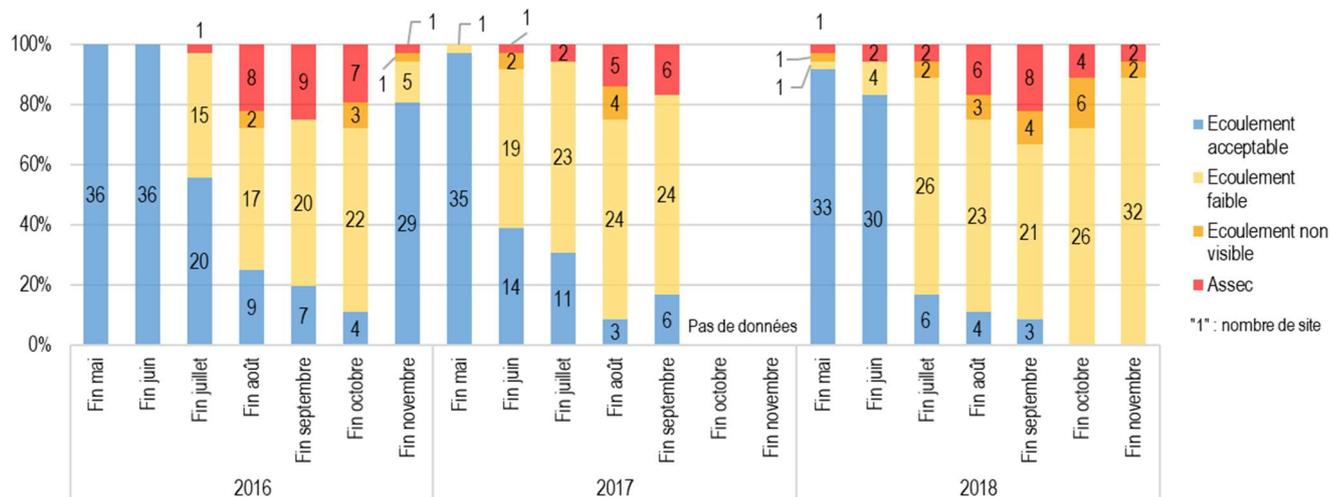
L'année 2018 est marquée par un étiage dès le mois de mai pour 3 cours d'eau et qui s'intensifie en juillet et perdure jusqu'en novembre où les débits observés restent très faibles.

Au total, 34 cours d'eau bénéficient d'un suivi des étiages dont 21 sont concernés par un suivi de la qualité d'eau. Parmi ces derniers, 5 ont subi un assec en 2018, à savoir : le Lemboulas, la Séoune, la Doue, le Tournefeuille et le Céou. Un étiage sévère avec rupture d'écoulement a été observé sur le Vert à Saint-Denis-Catus mais le suivi qualité est réalisé 15 km plus en aval où l'écoulement a perduré tout le long de l'année.

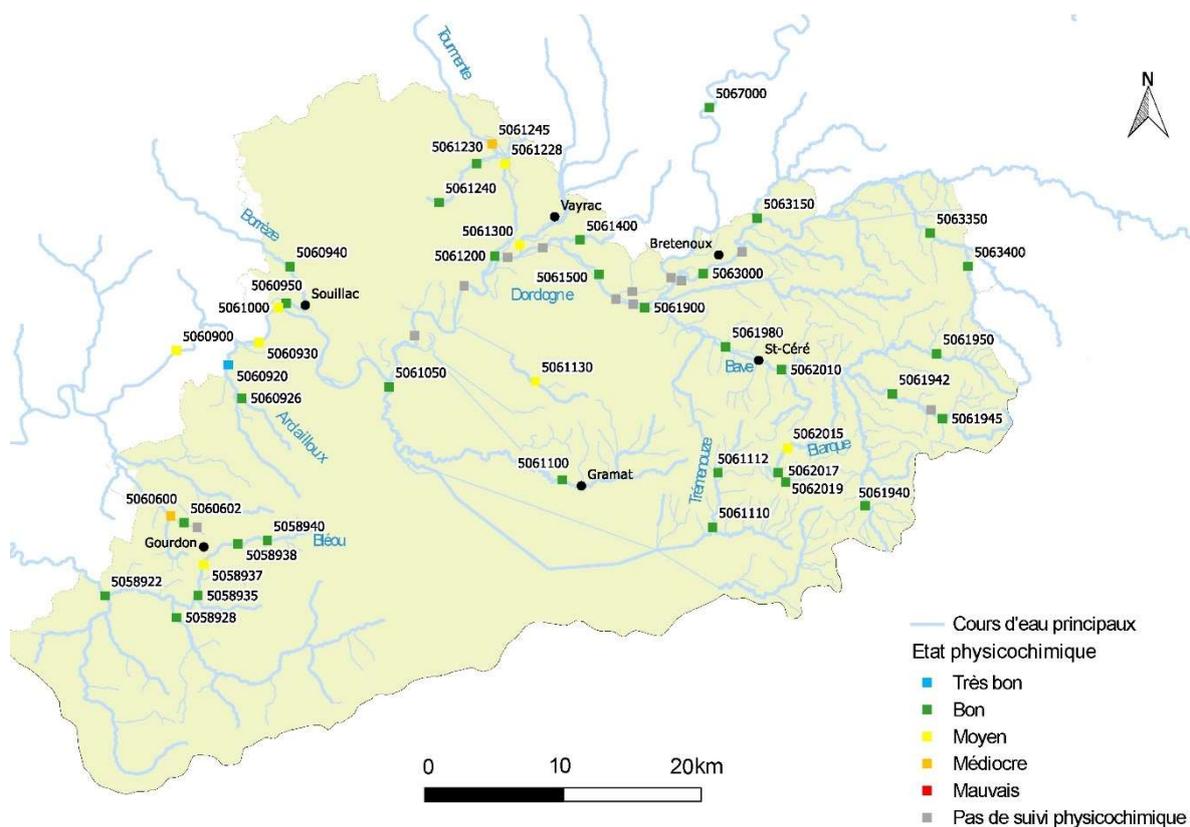
Sur le bassin de la Dordogne, 44 stations de mesure ont bénéficié d'un suivi physicochimique et 75% d'entre elles révèlent un bon état physicochimique en 2018.

A contrario, 10 stations présentent un état dégradé :

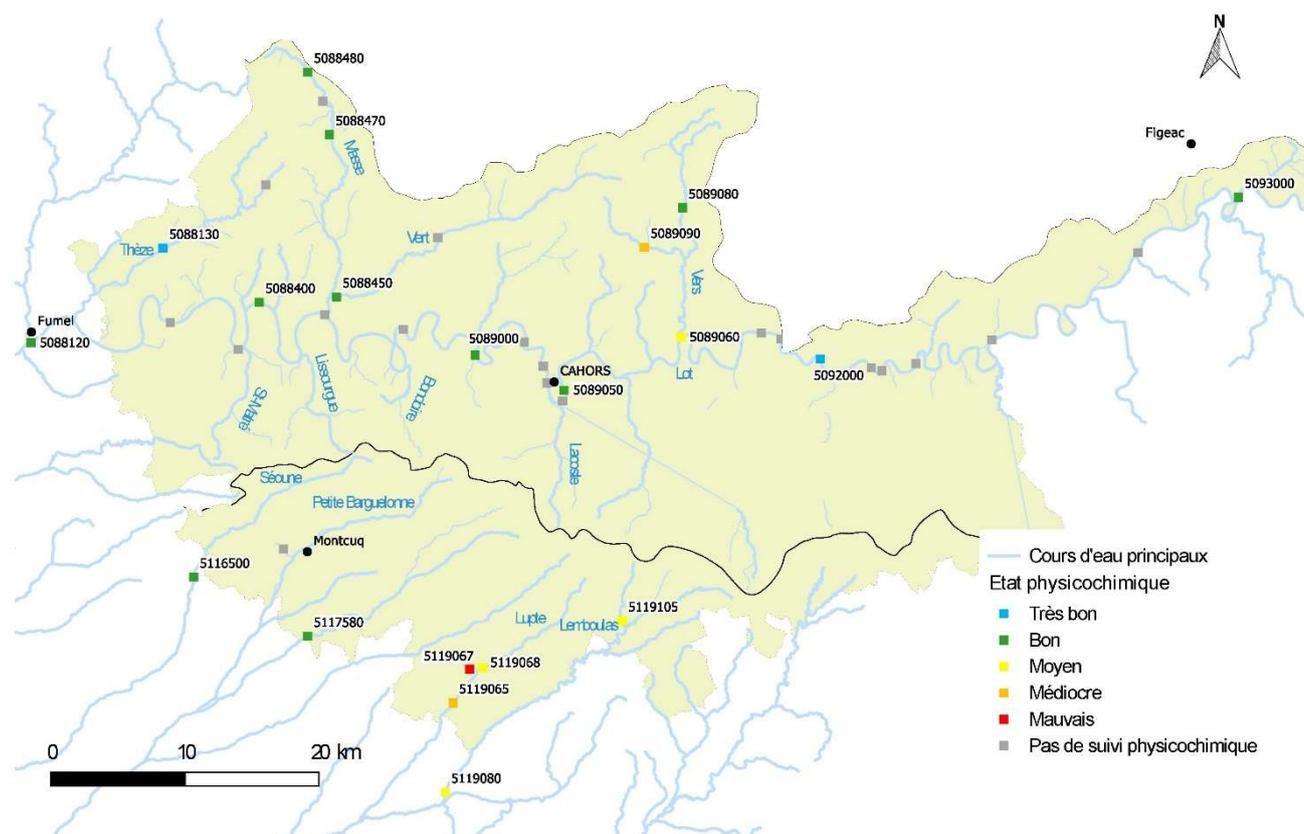
Sur le bassin du Lot, 13 stations de mesure ont bénéficié d'un suivi physicochimique en 2018 contre 7 sur le bassin de la Garonne. Ce suivi révèle un bon état ou très bon état physicochimique pour 85% des stations du bassin du Lot contre 29% sur le bassin de la Garonne.

A contrario, 3 cours d'eau révèlent un état dégradé en 2018. Parmi ces derniers, on retrouve le Vers aval (index : 5089060) du fait d'un réchauffement des eaux et la Rauze (index : 05089090, affluent du Vers) avec un bilan oxygène altéré. Sur le bassin de la Garonne, le ruisseau du Lestang en aval de Castelnau-Montratie (index : 5119068) suivi depuis 2014 dans le cadre d'une opération d'assainissement, conserve une mauvaise qualité physicochimique. Ce déclassement s'explique par des contaminations régulières en azote et phosphore et semble principalement lié au rejet du système d'assainissement de Castelnau-Montratie. Le suivi sur la Lupte en aval de Castelnau-Montratie (index : 5119065) met en avant des contaminations en phosphore qui semblent liées en grande partie aux apports issus du ruisseau du Lestang.

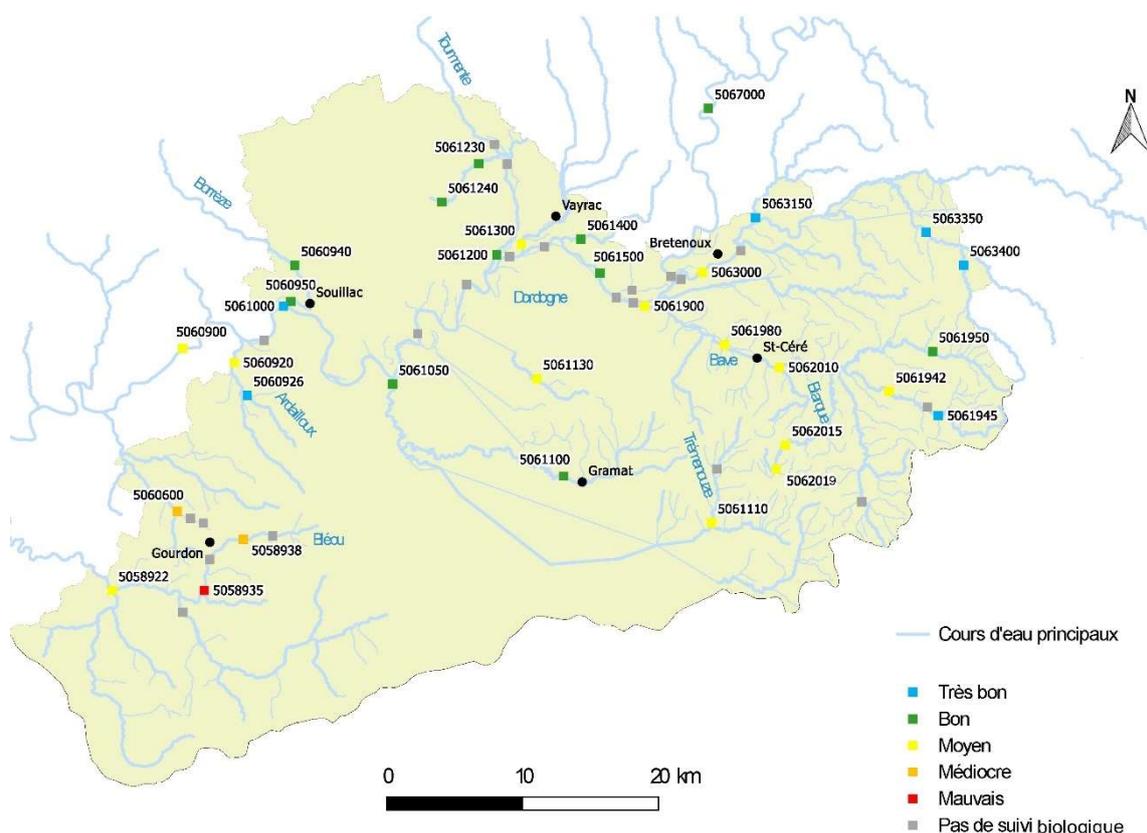
Sur le bassin de la Dordogne lotoise, 33 stations de mesure ont bénéficié d'un suivi biologique et 52% d'entre elles révèlent un bon état biologique.

A contrario, 16 stations présentent un état dégradé en 2018 :

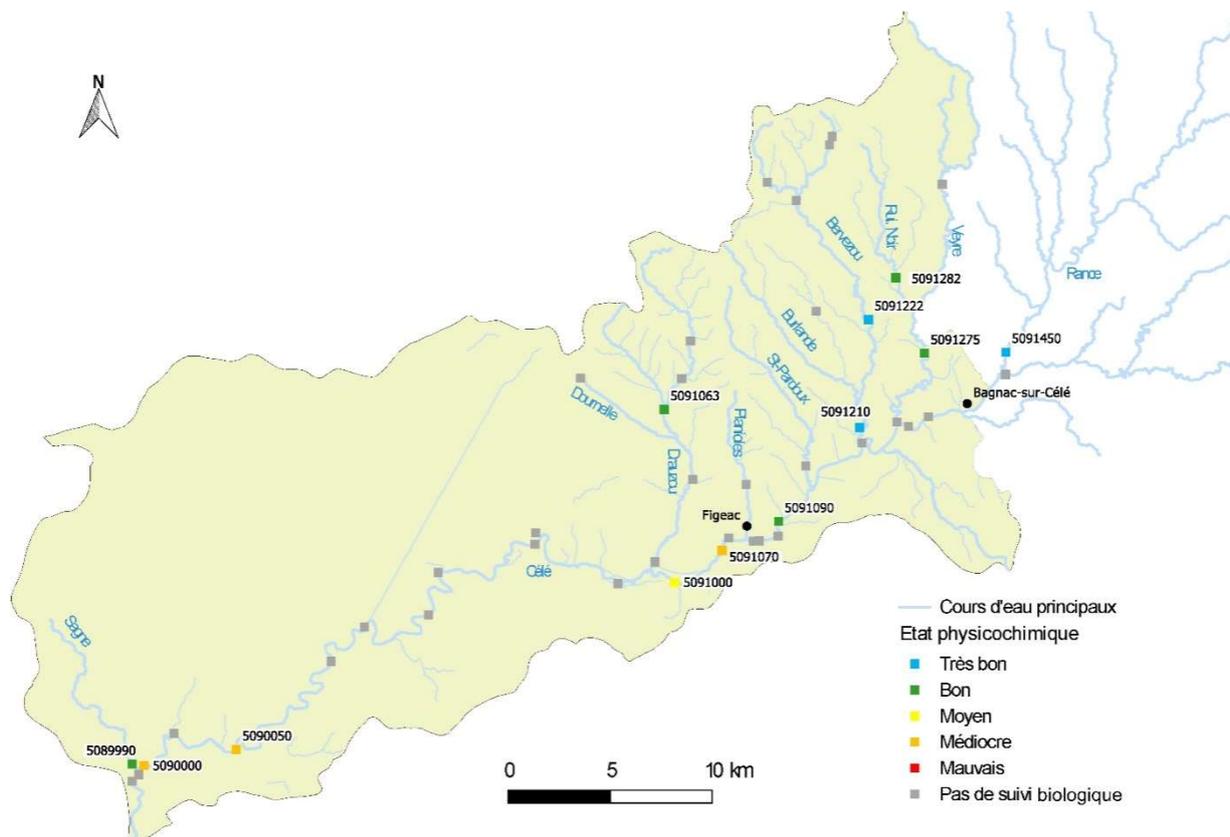
Sur le bassin du Célé lotois, 12 stations de mesure ont bénéficié d'un suivi biologique et 67% d'entre elles révèlent un bon ou très bon état biologique.

A contrario, la rivière Célé révèle un état biologique moyen en aval de Figeac. Toutefois, l'analyse plus fine des résultats met en avant une disparité entre les indicateurs biologiques puisque contrairement à l'IBD, les indices IPR, IBMR et I2M2 révèlent de bons voire très bons résultats. Les résultats de l'IBD et, à titre de comparaison, ceux de l'I2M2 sont repris ci-après :

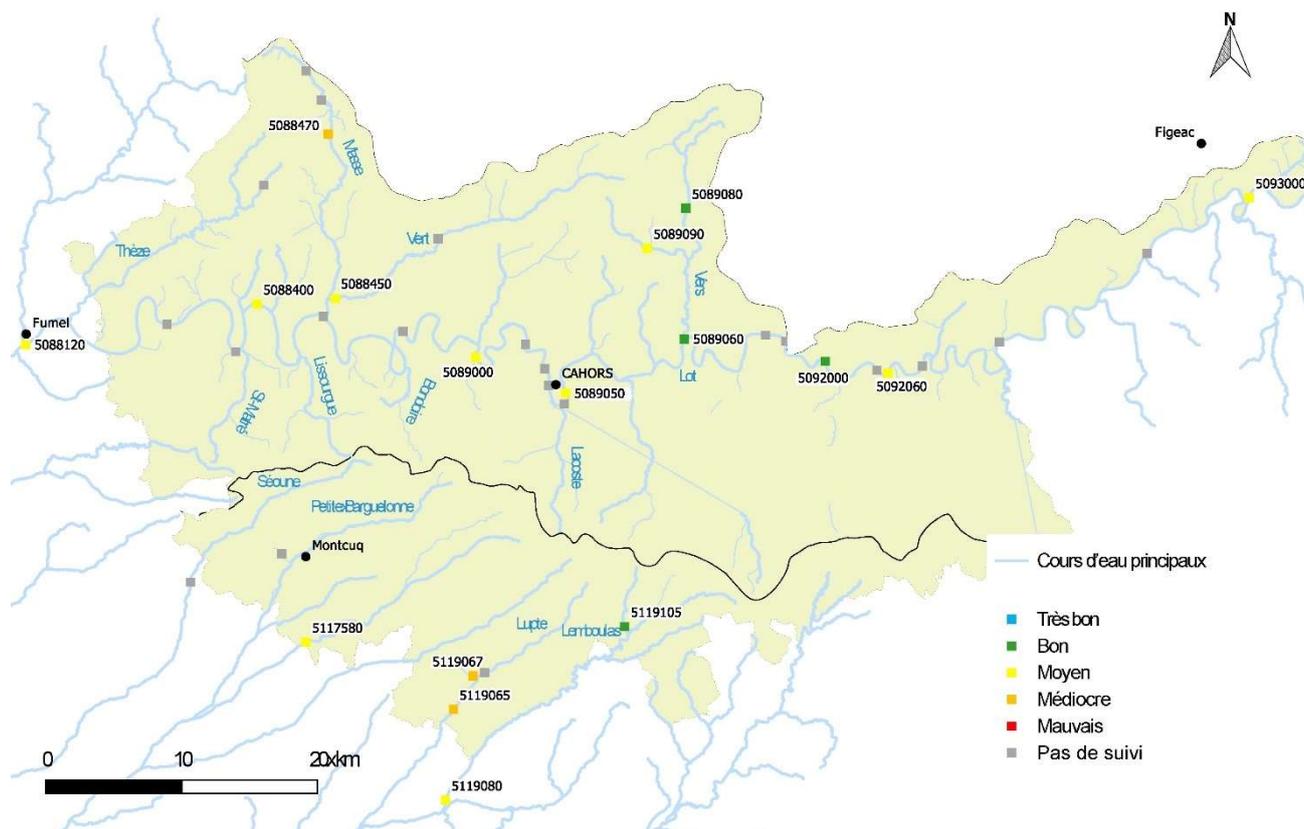
Sur le bassin du Lot et de la Garonne lotoise, 16 stations de mesure font l'objet d'un suivi biologique et 24% d'entre elles révèlent un bon état biologique.

A contrario, 13 stations présentent un état dégradé en 2018 :

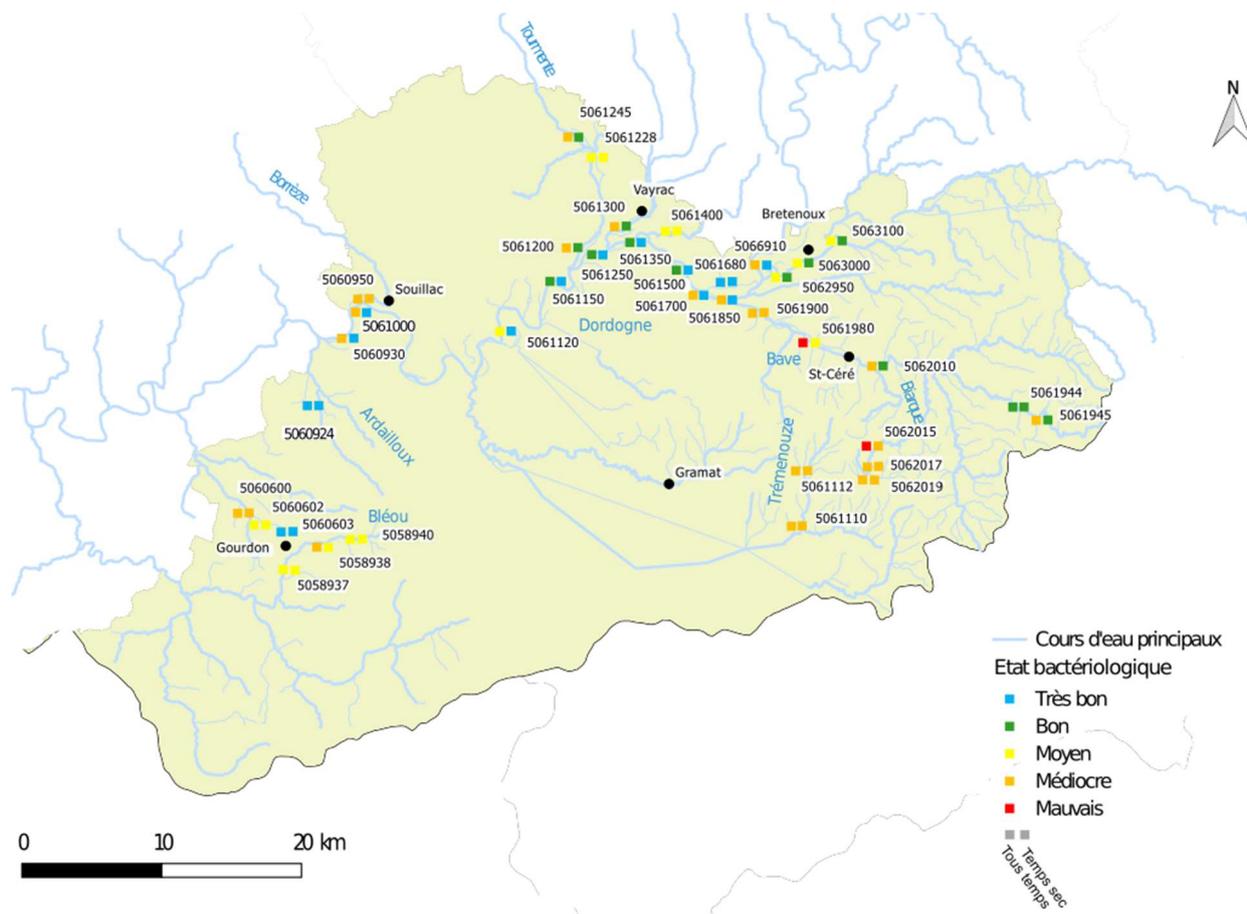
En 2018, la qualité bactériologique des eaux de la Dordogne bonne de Girac (index : 5066910) jusqu'à Roc (index : 5060930) par temps sec alors qu'elle tend à se dégrader par temps de pluie entre Girac (index : 5061350) et Gintrac (index : 5061700) en juin et juillet, et entre Meyronne (index : 5061120) et Roc uniquement en juin. L'origine de ces dégradations reste imprécise, mais elles restent ponctuelles et modérées. Les baignades de Vayrac et de Gluges ne révèlent aucune dégradation ce qui leur vaut un classement par l'ARS en « bon qualité » et « excellente qualité ».

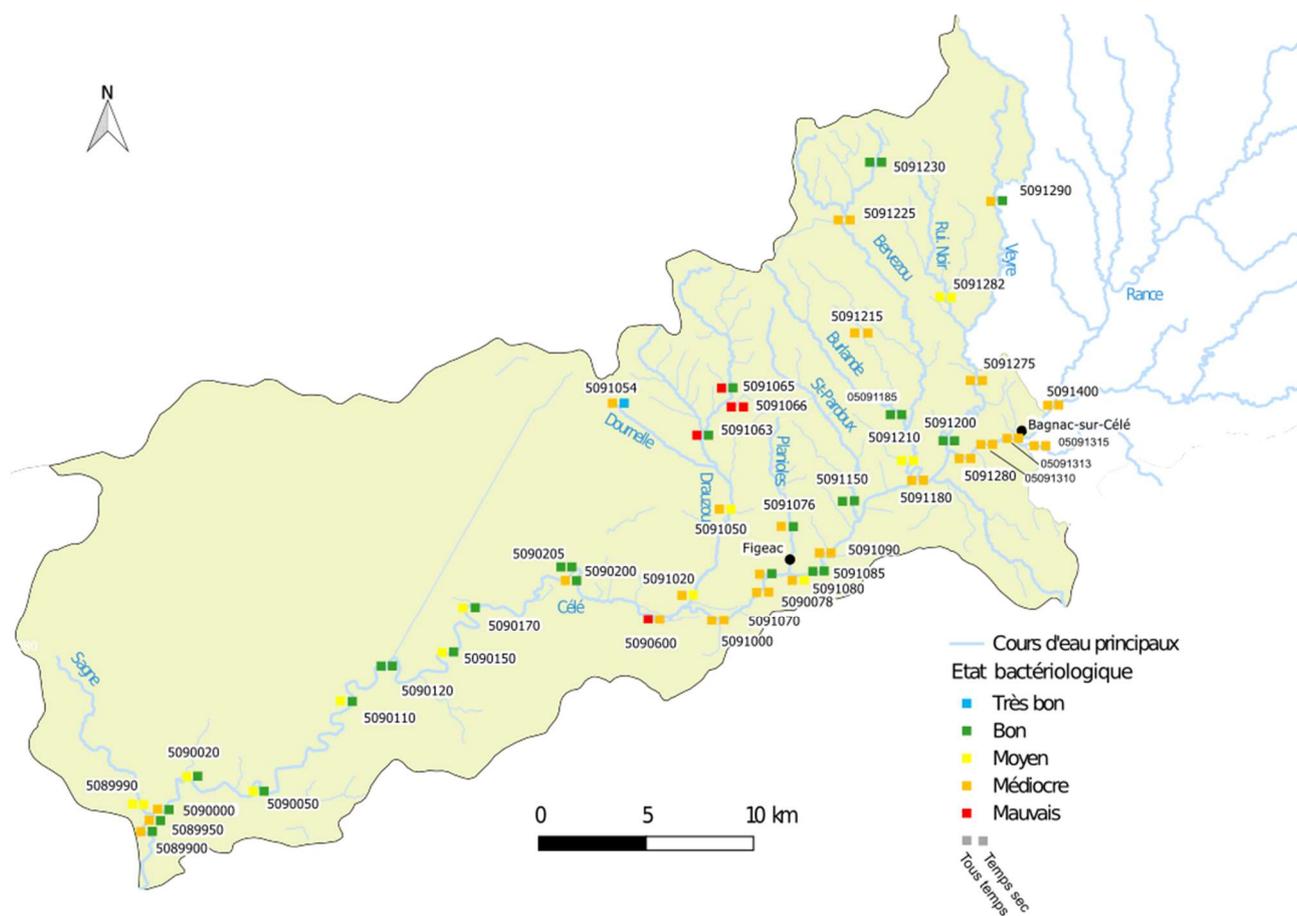
Nota : Pour les sites de mesures 05091090, 05091070, 05091000 et 05090120, 10% des plus mauvais résultats ont été écartés (cf. 5.3)

Le Célé présente une partie amont globalement perturbée. En effet, dès son arrivée sur le département lotois on observe un fond de contamination bactériologique qui a tendance à s'accroître après un épisode pluvieux traduisant alors des apports plutôt diffus et agricoles même si les impacts des agglomérations de Saint-Constant et Murs ne sont pas à occulter (index : 5091400). Ensuite, de Bagnac-sur-Célé à Bédouer, le niveau de contamination est maintenu ce qui atteste de la présence d'autres apports. L'analyse plus fine des résultats met en avant des perturbations ponctuelles dans la traversée de Bagnac alors qu'elles sont presque systématiques dans la traversée de Figeac. Enfin, de Corn à Cabrerets la qualité bactériologique est bonne par temps sec, mais tend à se dégrader par temps de pluie.

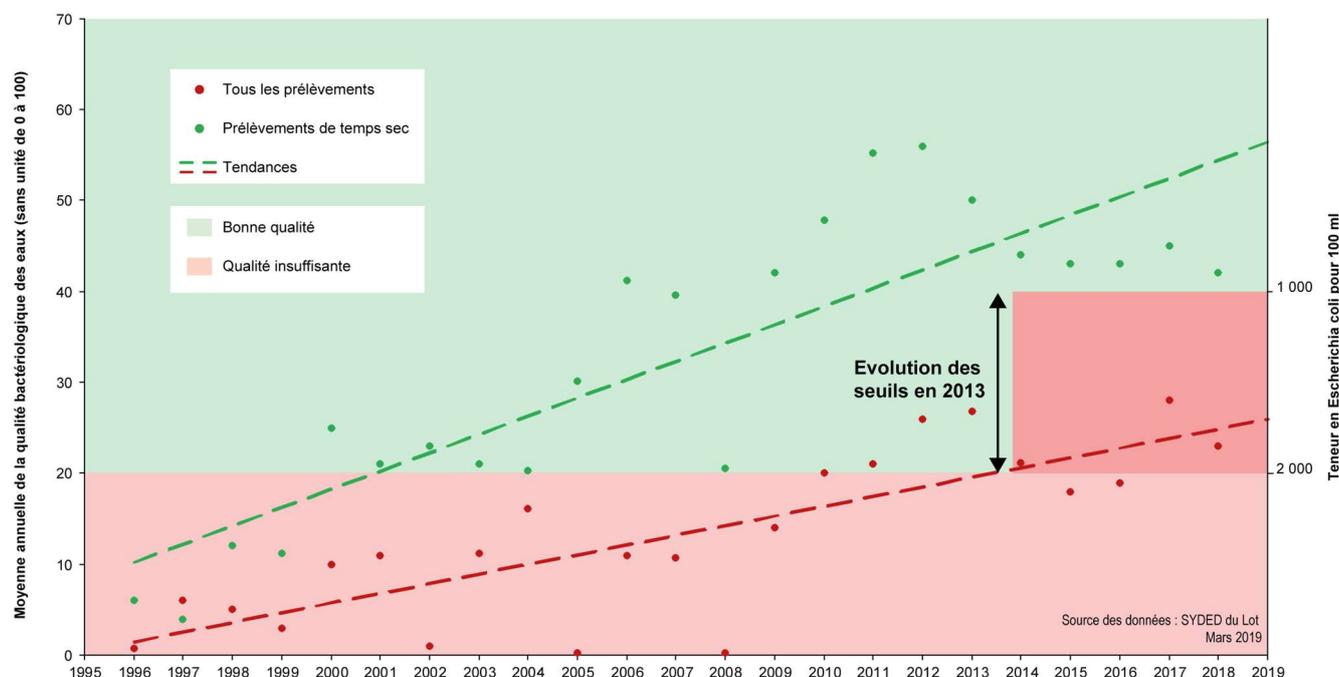
Le graphique ci-dessous retrace l'évolution de la qualité bactériologique sur le Célé depuis 1996⁸. Il y a été ajouté une représentation graphique de l'évolution de la réglementation devenue plus stricte à partir de 2013.

Par temps sec, on constate une amélioration constante de l'indice depuis 1996 jusqu'en 2012 où l'eau est de bonne qualité. Depuis 2012, on observe une légère détérioration jusqu'en 2016 et une stabilisation juste au-dessus de la limite de bonne qualité. A contrario, par temps de pluie, la tout juste bonne qualité observée en 2011 et 2012 est jugée largement insuffisante à partir de 2013, avec le durcissement des critères d'appréciation utilisés pour qualifier une eau baignade.

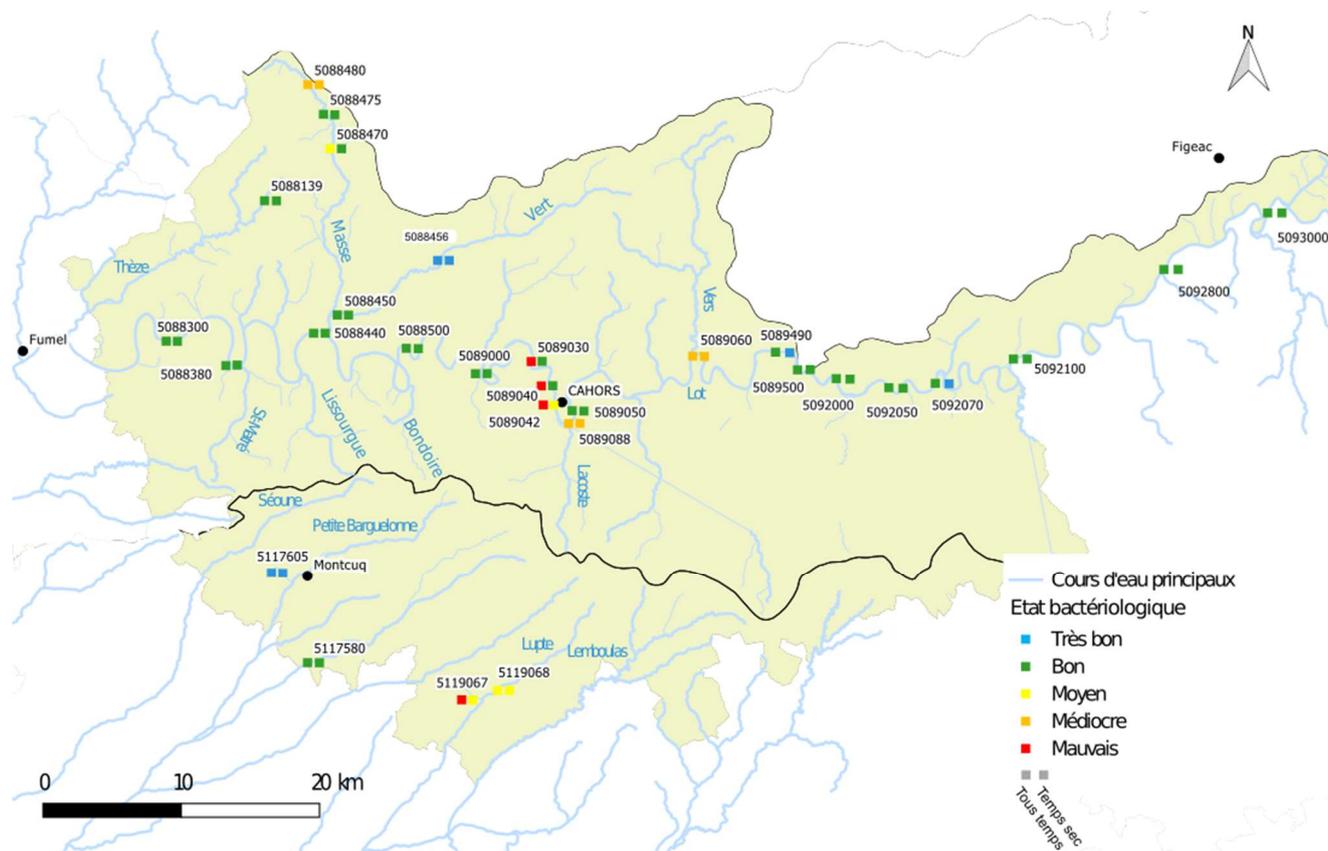
Nota : Pour les sites de mesures 05089000, 05089088 et 05089050, 10% des plus mauvais résultats ont été écartés (cf. 5.3)

En 2018, sur le Lot, le bilan est positif puisque sur 18 stations suivies 78% présentent de bons résultats par tous temps. Plus précisément, on observe des dégradations par tout temps dans la boucle de Cahors et qui tendent à s'accroître après un épisode pluvieux. L'origine domestique de ces contaminations est avérée.

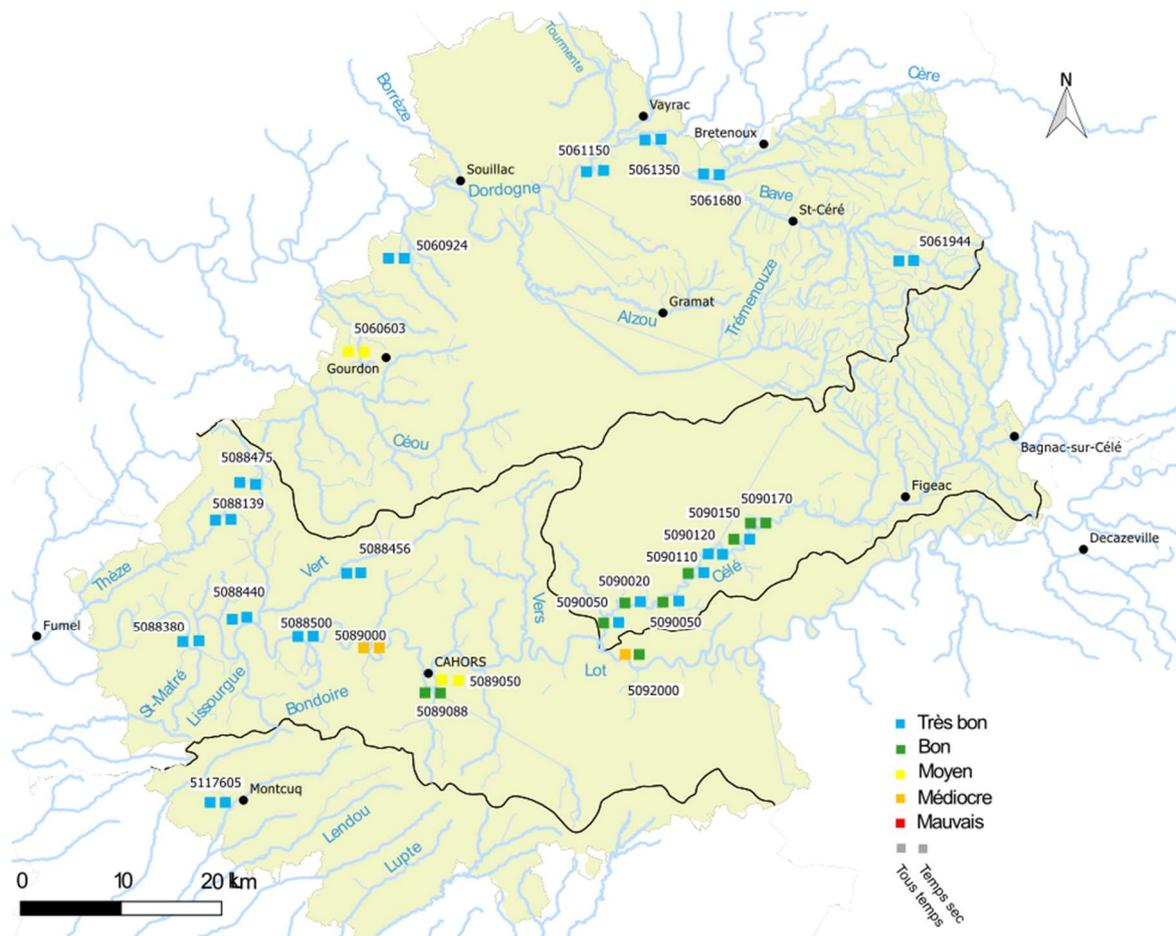
Nota : Pour les sites de mesures 05089000, 05089050, 05089088 et 05090120, 10% des plus mauvais résultats ont été écartés (cf. 5.3).

Sur le département du Lot seul, les baignades recensées bénéficient d'un suivi bactériologique renforcé avec la recherche du germe Entérocoque dans le cadre du contrôle sanitaire. Sur les 23 sites suivis, 83% présentent de bons ou très bons résultats alors que 4 sites présentent des contaminations inhabituelles, à savoir :

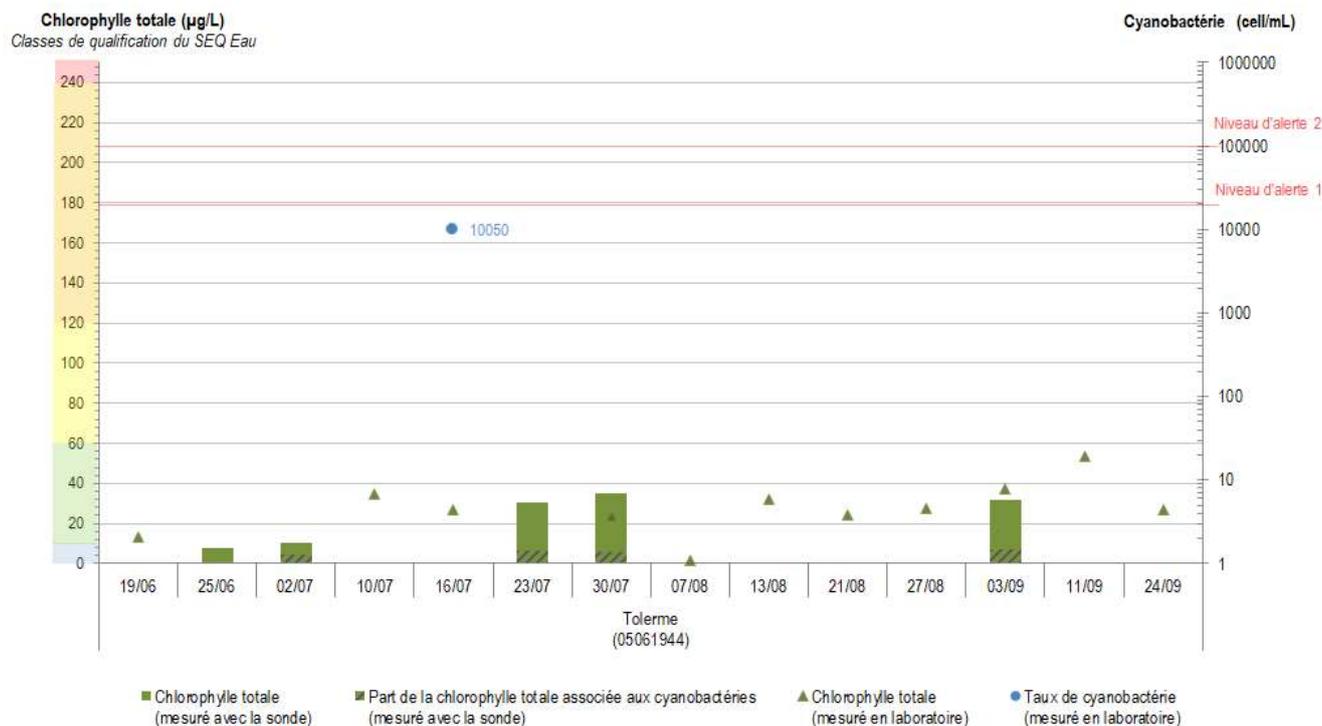
Résultats du suivi phytoplancton et cyanobactéries sur le Lac du Tolerme

Les résultats mettent en avant un développement du phytoplancton modéré et stable sur le Lac du Tolerme. De plus, la part de ce phytoplancton correspondant à des cyanobactéries est restée faible. A noter que la crue de début juillet a dû déstabiliser le peuplement phytoplanctonique et perturber l'installation durable des cyanobactéries, comme identifié le 16 juillet.

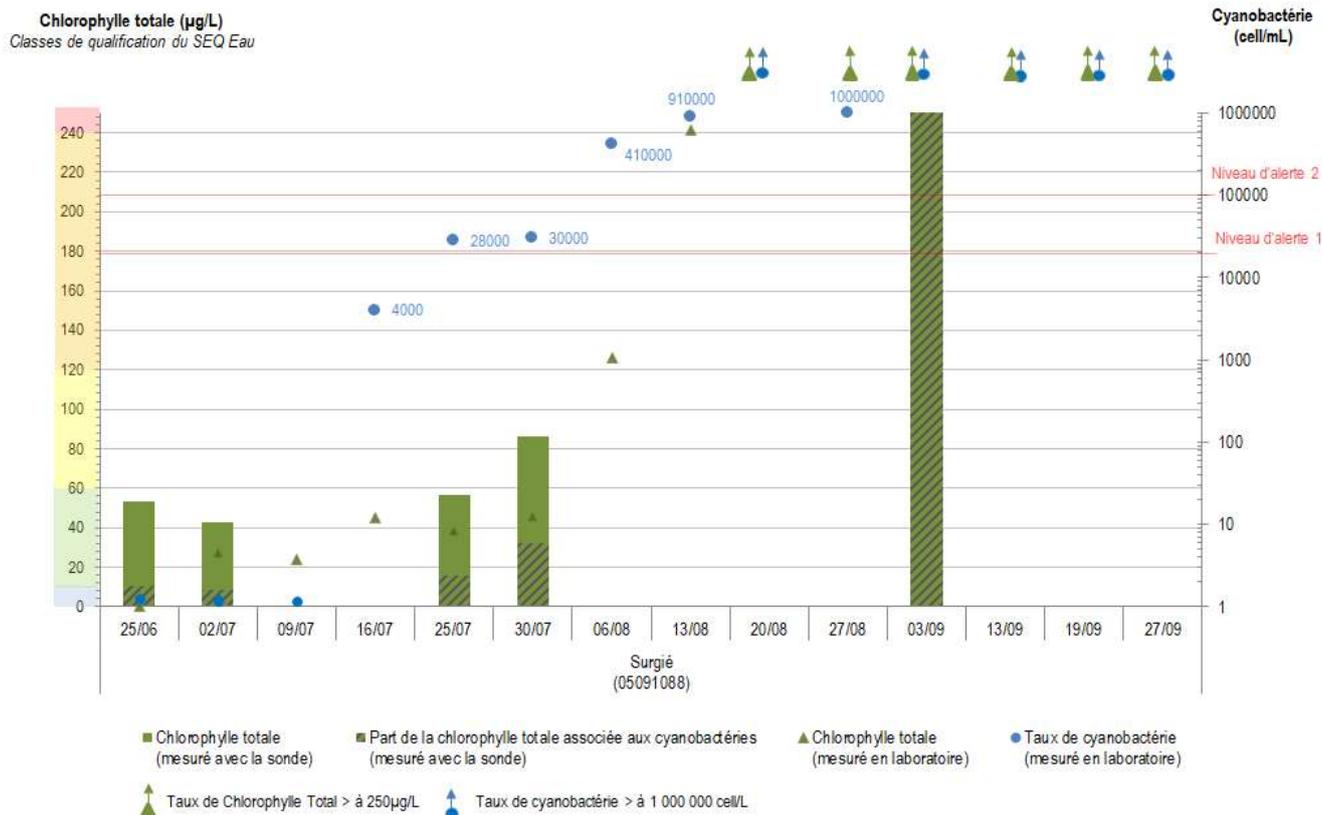
Résultats du suivi phytoplancton et cyanobactéries sur le plan d'eau du Surgié

Sur le plan d'eau du Surgié, les résultats mettent en avant un important et rapide développement du phytoplancton à partir de juillet. À partir de début août, le taux de cyanobactéries dépasse le seuil d'alerte n°2. Tout comme en 2015, 2016 et 2017, la collectivité a été informée et une information spécifique a été mise en place. En effet, bien que la baignade y soit interdite, ce plan d'eau est utilisé pour des loisirs aquatiques (canoë, pêche, pédalo...).

L'analyse plus fine des résultats nous révèle, d'une part, que le nombre de cyanobactéries croît rapidement début juillet jusqu'à représenter la quasi-totalité du phytoplancton début septembre (96%). Tout comme en 2015, les cyanobactéries correspondent presque exclusivement genre *Anabaena*. Toutefois, bien que ce type de cyanobactéries puisse produire des toxines, il n'a pas été révélé la présence de Microcystine.

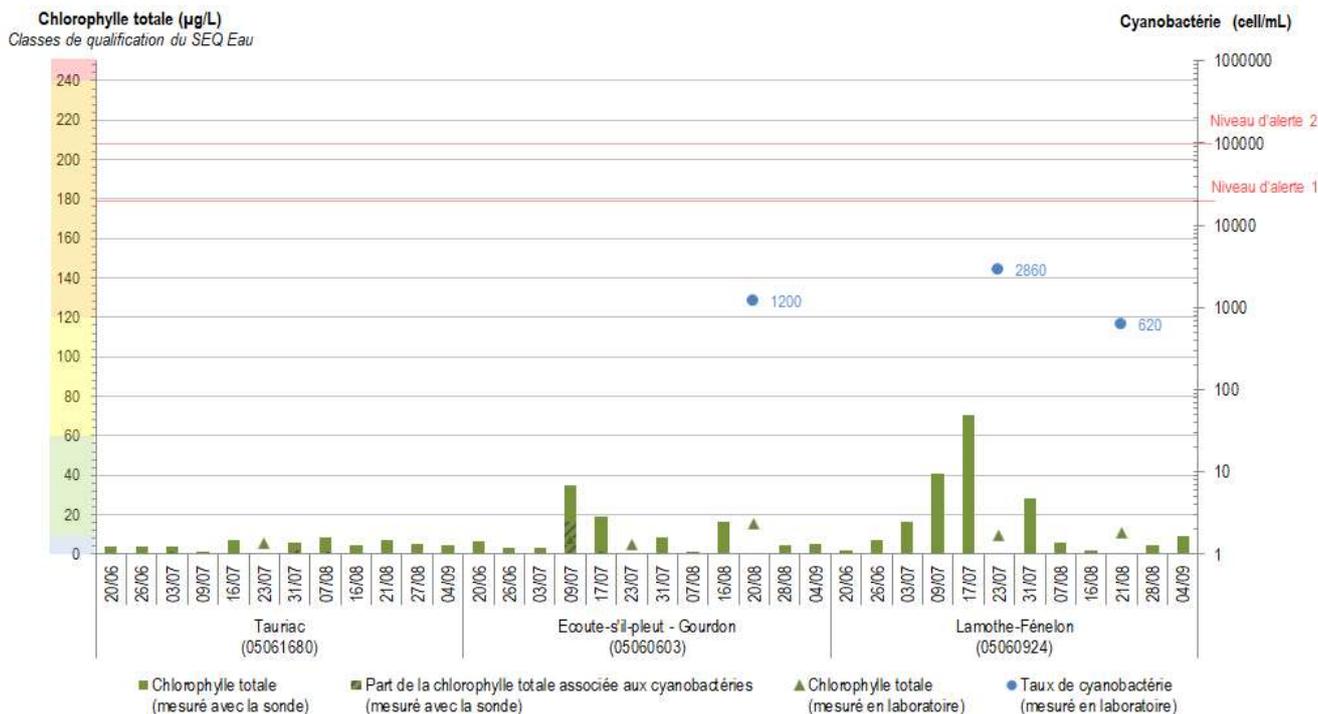
Résultats du suivi phytoplancton et cyanobactéries sur les plans d'eau de Tauriac, Ecoute-s'il-pleut de Gourdon et Lamothe-Fénelon

Les résultats mettent en avant :

- Une situation toujours stable sur le plan d'eau de Tauriac avec un faible développement algal et l'absence de prolifération en cyanobactéries ;
- Un faible développement algal en juillet puis un léger développement de cyanobactéries sur le plan d'eau de Gourdon (genre toxigène détecté : Microcystis) qui reste toutefois compatible avec les loisirs aquatiques ;
- Un développement phytoplanctonique modéré sur le plan d'eau de Lamothe-Fénelon et la présence de cyanobactéries à un taux toutefois largement compatible avec les loisirs aquatiques (genres toxigènes détectés : Woronichinia et Anabaena).

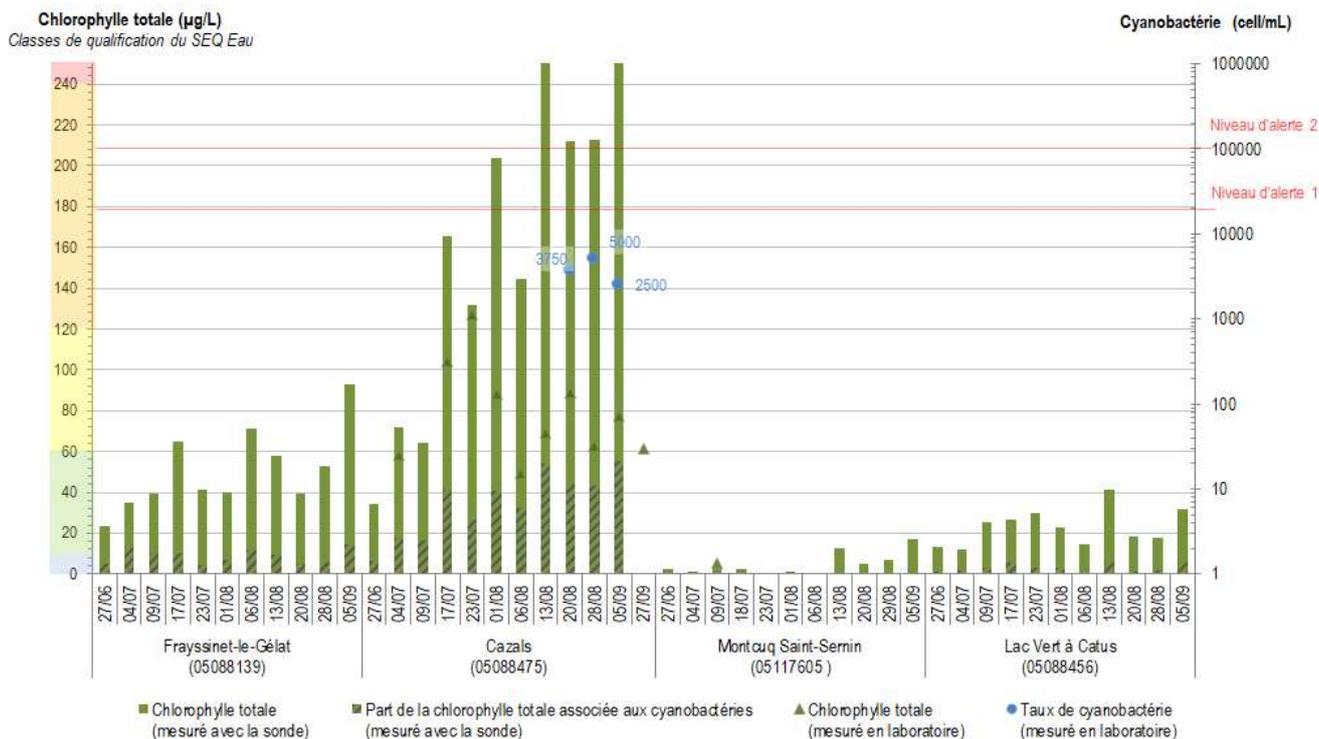
Résultats du suivi phytoplancton et cyanobactéries sur les plans d'eau de Frayssinet-le-Gélat, de Cazals, de Montcuq et du Lac Vert à Catus

Les résultats mettent en avant :

- Un développement phytoplanctonique modéré sur le plan d'eau de Frayssinet-le-Gélat et le Lac Vert avec une part de cyanobactérie négligeable et tout à fait compatible avec la baignade ;
- Tout comme les années précédentes, un développement algal important sur le plan d'eau de Cazals avec un taux de cyanobactéries bien au-dessous du seuil d'alerte 1 et qui reste compatible avec les loisirs aquatiques ;
- Un très faible développement algal sur le plan d'eau de Montcuq.

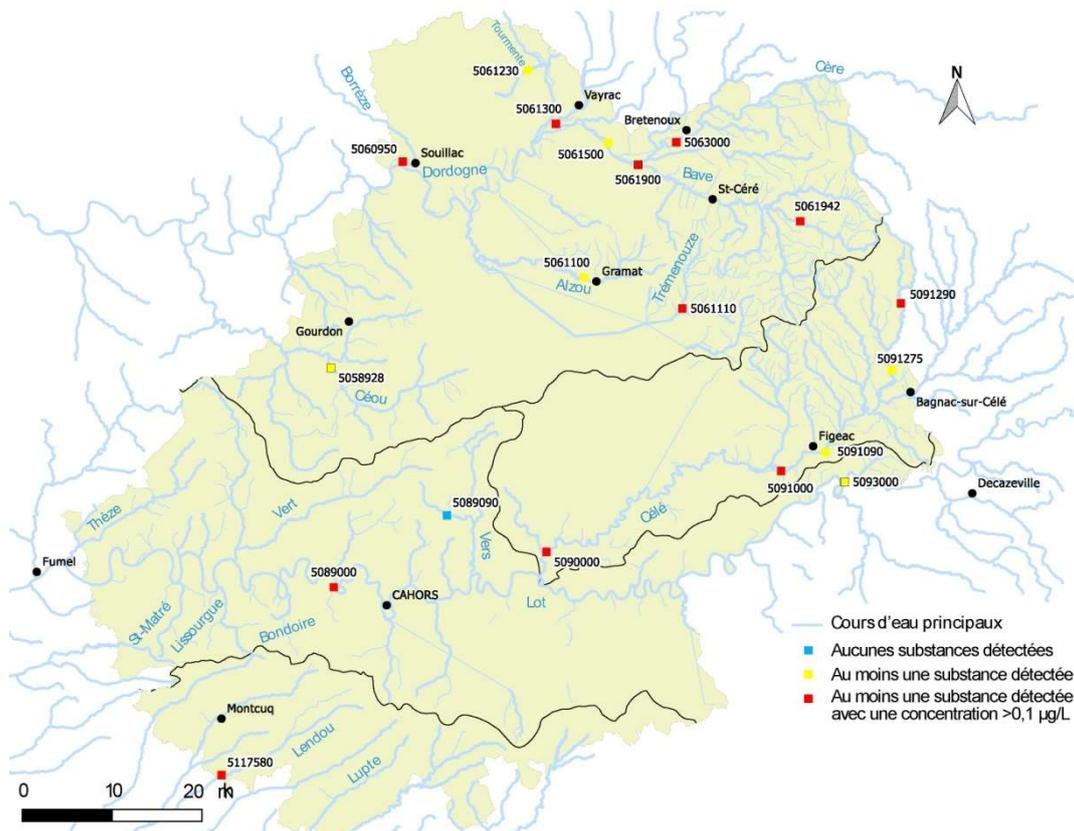
La carte ci-dessous présente les résultats du suivi à l'échelle départementale.

En 2018, 19 stations de mesure ont bénéficié d'un suivi des produits phytosanitaires avec entre 75 et 291 molécules différentes recherchées 4 à 8 fois dans l'année. Excepté le ruisseau de la Rauze, l'ensemble des sites suivis révèle une contamination par les pesticides et sur près de 31% on observe au moins une contamination supérieure à 0,1 µg/L.
