Suivi de la qualité des eaux superficielles

Réseau Complémentaire Départemental Résultats - années 2018

Opération sous maîtrise d'ouvrage du SYDED du Lot

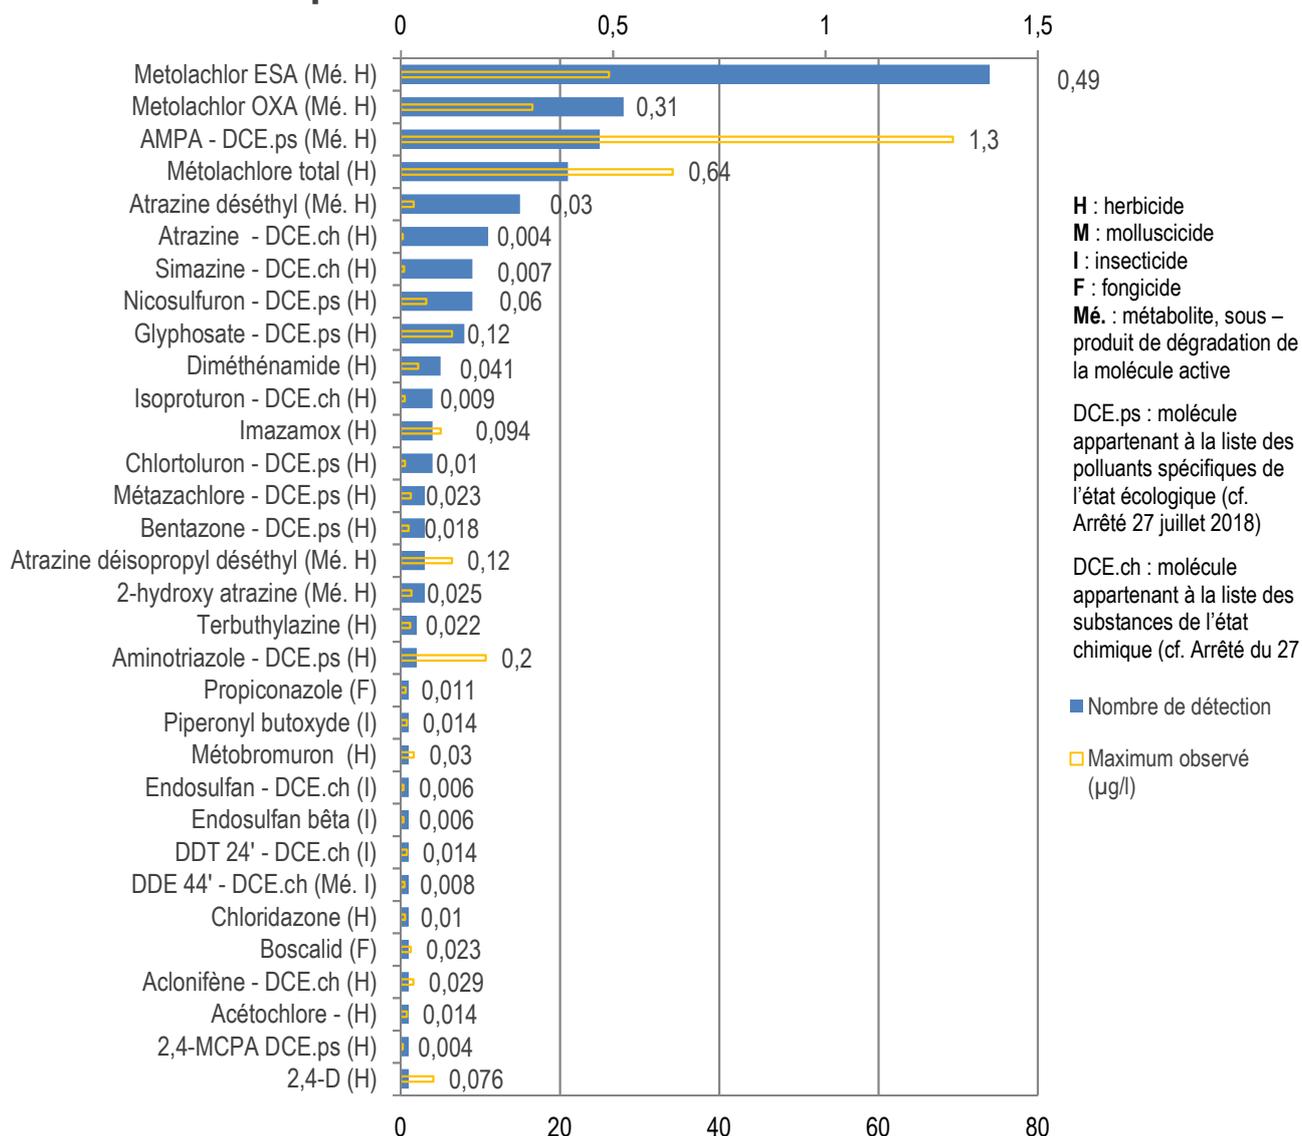
Molécules les plus retrouvées

Comme l'illustrent les graphiques ci-dessus, les molécules détectées sur le département sont à 60% des sous-produits issus de la dégradation d'herbicides, à 37% des herbicides, à 2% d'insecticides et à moins de 1% de sous-produits issus de la dégradation d'insecticides ou de fongicides.
